**Inventarizace, analýza a plán péče  
pro vzrostlou stromovou zeleň  
- revize -  
OBEC ÚNĚTICE**

BAOBAB – péče o zeleň, s.r.o.  
květen 2010

**lokality:** zadavatelem vytipovaná místa v obci Únětice

**zadavatel:** obec Únětice, 252 62 Horoměřice

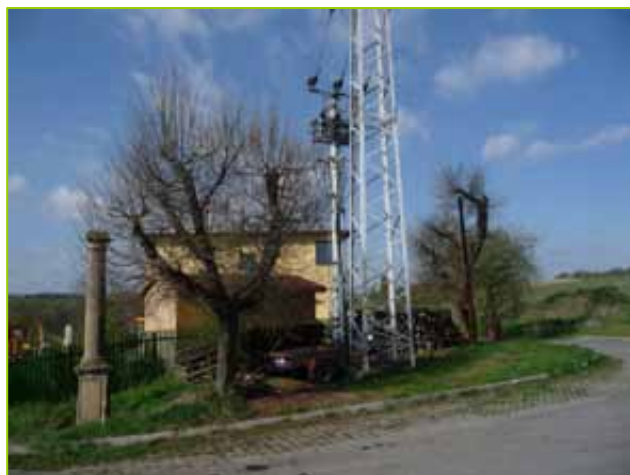
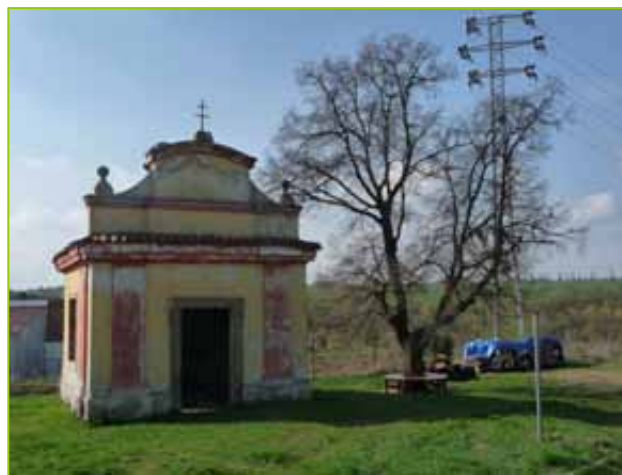
V blízkosti kaple sv. Jana Nepomuckého najdeme tři lípy. Dvě z nich byly v minulých letech silně redukovány, třetí z nich má ještě malebnou primární korunu. U všech stromů byl navržen základní zdravotní řez (nutná práce se sekundárními výhony), ovšem v jiných naléhavostech. Lípa spolu s kapličkou tvoří hodnotnou dominantu daného místa.

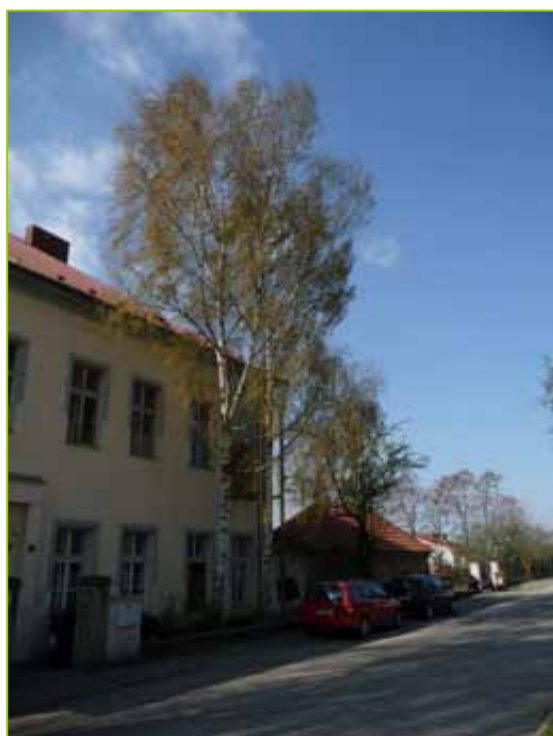
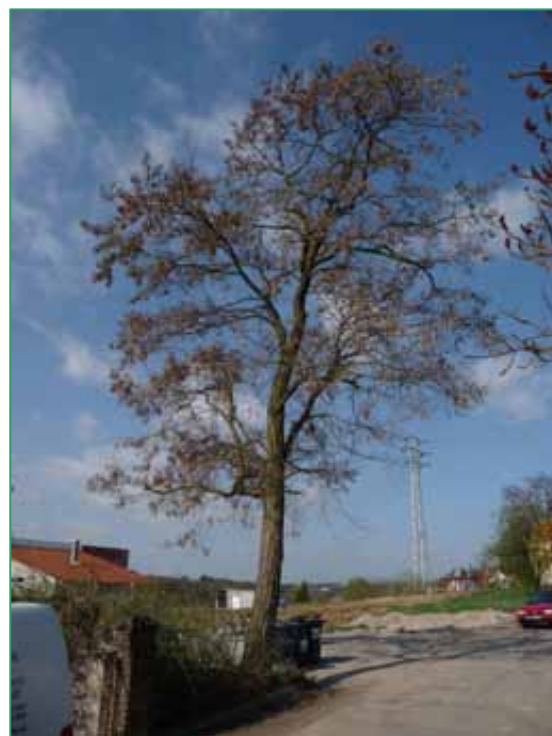
Nedaleko odtud v ulici školní najdeme pěkně rostlý poměrně mladý akát. Bohužel došlo k radikálnímu zásahu do jeho kořenového systému – z jedné strany byl při rekonstrukci komunikace osazen nový obrubník, z druhé strany byl do blízkosti kmene vyhlouben výkop. Z toho důvodu je nutná poměrně značná redukce koruny stromu z důvodu jeho stabilizace. Pravděpodobnost jeho chřadnutí, případně odumření je ovšem vysoká.

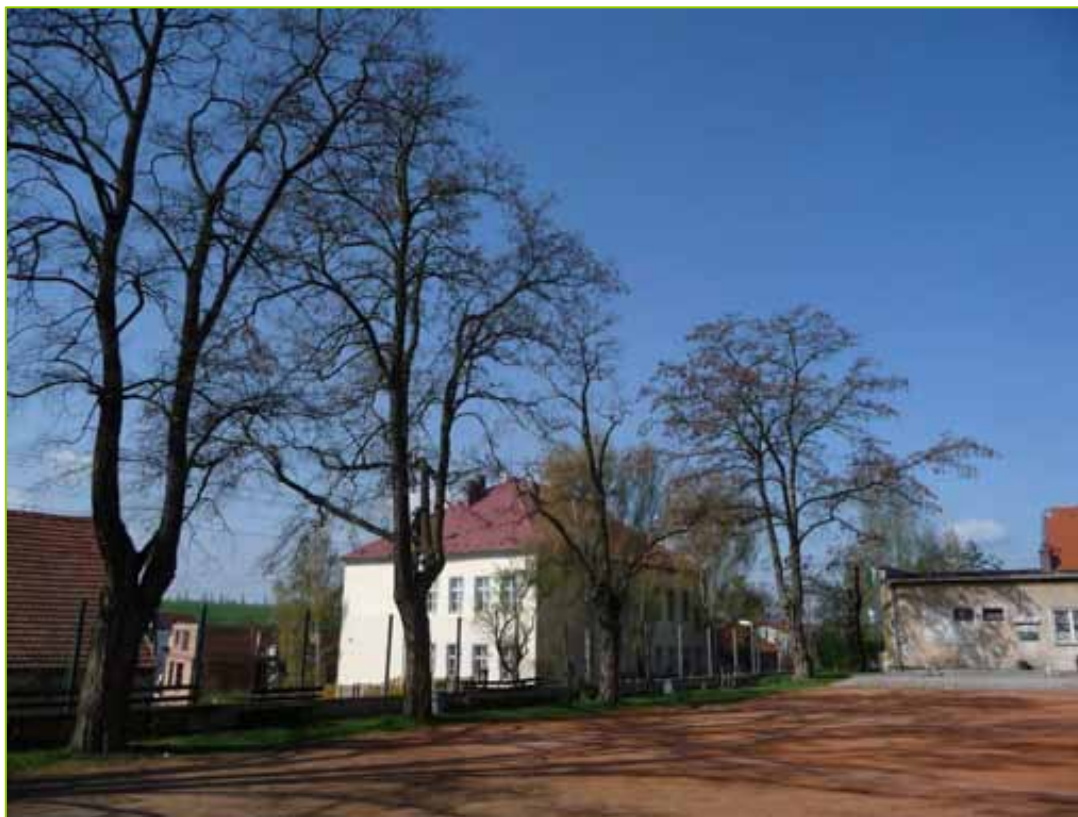
Hřiště naproti škole je lemováno akáty se sekundárními korunami. Některé již byly v minulých letech redukovány, jedinec u vstupu na hřiště byl zachován pouze jako živé torzo. Vzhledem k v současnosti mohutným sekundárním výhonům a četným tlakovým vidlicím je nutné koruny stromů redukovat, aby se zamezilo jejich rozlomení.

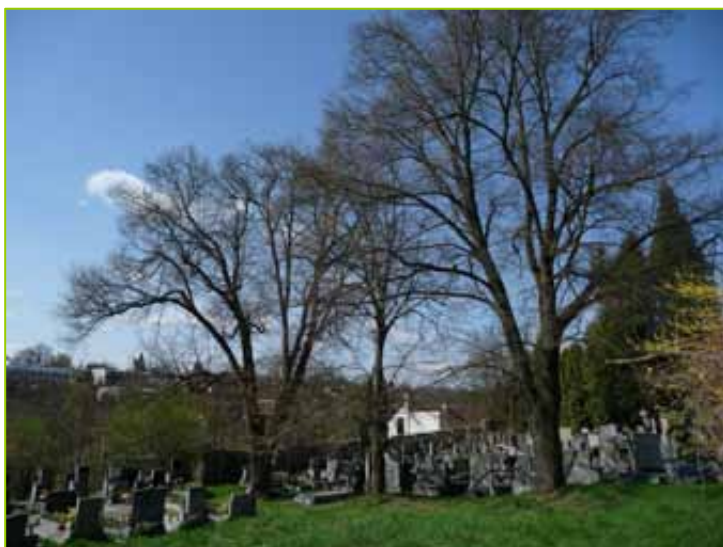
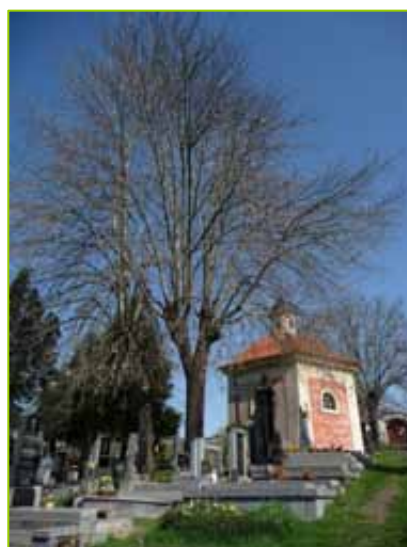
Lípy v centrální části hřbitova tvoří dominantu celé lokality, mají rozložitě koruny a pěkný habitus. Bohužel zde byla zjištěna poškození kmene, tlakové vidlice, silné suché větve v korunách. U dvou stromů byla v minulosti instalována pružná vazba. Ta bude nyní nahrazena vazbou vrtanou.

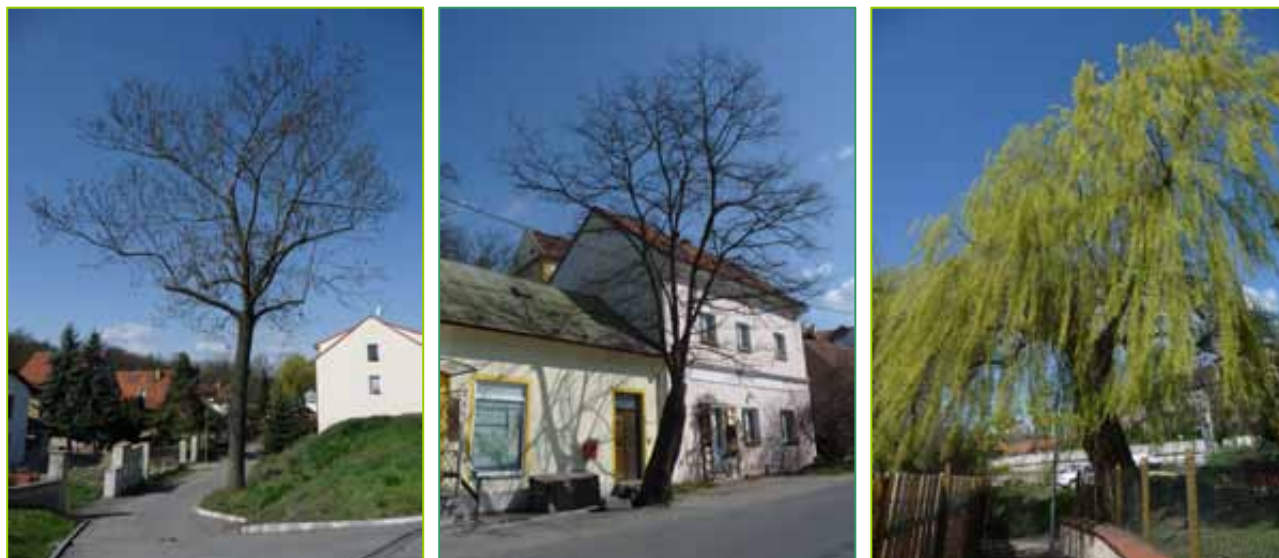
V obci bylo hodnoceno několik samostatně rostoucích dřevin. Za zmínku stojí jasan na křižovatce ulic Mlýnská a Kozí (zásah do kořenového prostoru při rekonstrukci komunikace, usychá od periferie, nutnost redukce), vrba v ulici Kozí nedaleko návsi (sekundární výhony, hniloba kmene, nutnost redukce) nebo akát přímo v centru obce, který je bohužel ze všech stran obklopen nepropustným povrchem (poškození kořenů, kmene, nutnost redukce). U těchto dřevin můžeme sledovat negativní vliv jakékoli stavební činnosti v kořenovém prostoru dřevin na jejich vitalitu a následně provozní bezpečnost.

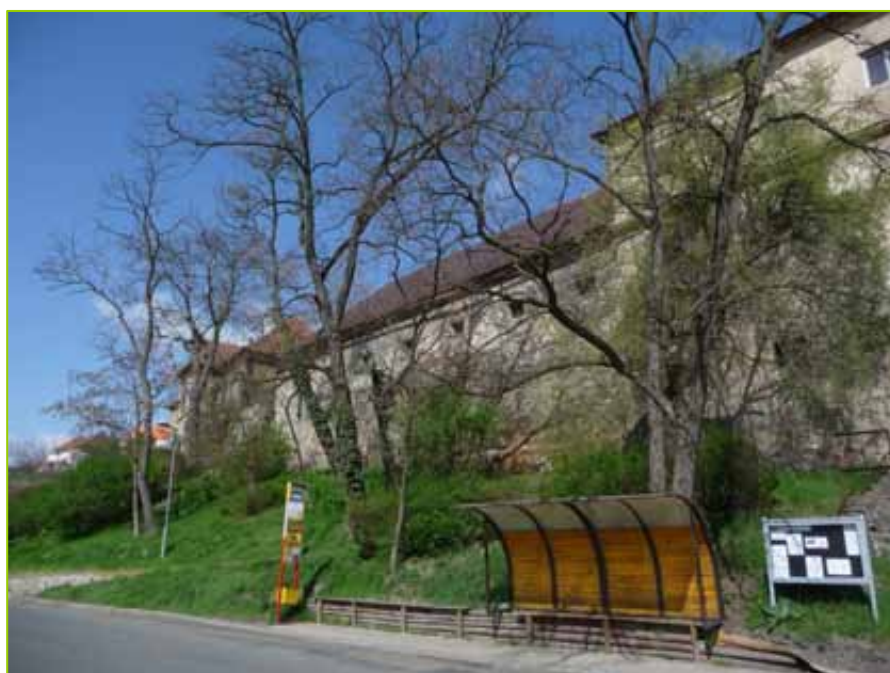
Svah nad autobusovou zastávkou v centru obce je porostlý akáty doplněnými mahalebkou a dominantním pajasanem. Dva z akátů jsou nakloněné nad zastávku a komunikaci, mají jednostranné koruny. Pro jejich stabilizaci je nutná symetrizace korun. Jeden z akátů byl z důvodu poškozené báze a snížené vitality navržen ke kácení. Na bázi pajasanu byly na několika místech zjištěny plodnice šupinovky – dřevní houby rozkládající kořeny a báze kmenů. Proto byla navržena poměrně značná redukce u tohoto esteticky hodnotného a jinak vitálního jedince. Vzhledem k poměrně dobré vitalitě lze předpokládat dobrou reakci na redukční řez.

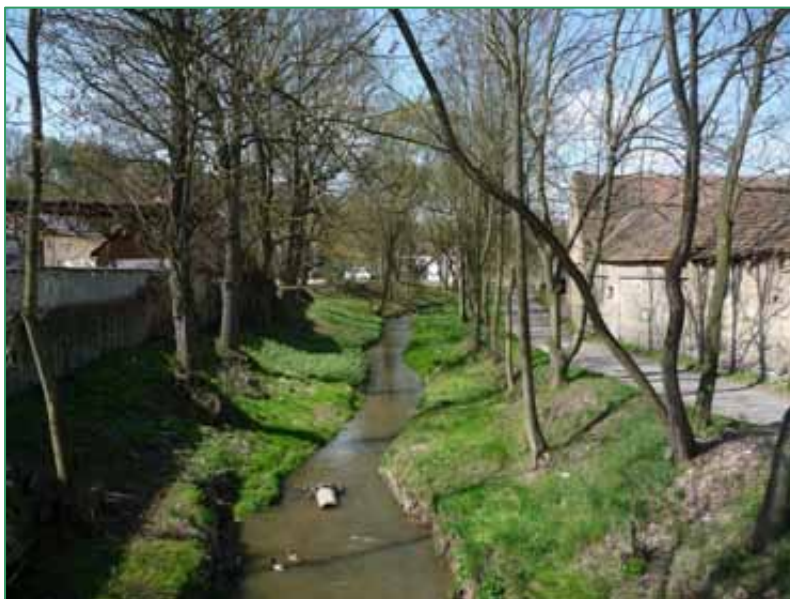
Vegetační doprovod Únětického potoka je tvořen převážně jasaný doplněnými několika olšemi a vrbou bílou. Mezi potokem a ulicí v Jezírkách najdeme drobnější dřeviny. Vzhledem k tomu, že jejich koruny zasahují nad využívanou komunikaci, byl u většiny z nich navržen alespoň bezpečnostní řez. Drobnější dřeviny mezi potokem a budovou bývalého pivovaru byly ponechány bez zásahu, lokalita není využívána, provozní bezpečnost v místě je dobrá. U mohutných jasanů bylo navrženo odlehčení přetížených větví zasahujících nad budovu, jeden strom je z důvodu rozsáhlých poškození kmene nutné redukovat až o 40 %. Jeho odstranění nebylo navrženo z důvodu podpory biodiverzity v dané lokalitě Únětického potoka (hmyz, ptactvo, dřevní houby).

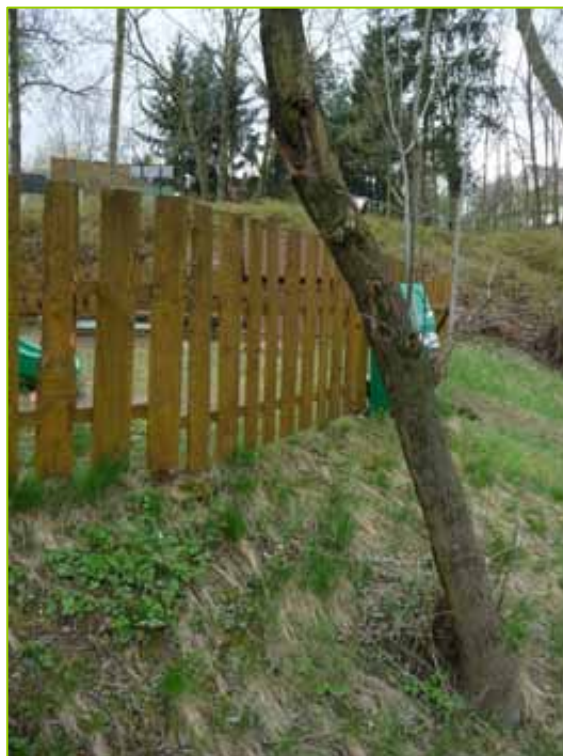
V parčíku mezi ulicemi Rýznerova a Pivovarská opět dominují jasaný, zde v kombinaci s několika smrký ztepilými a hrušní na okraji pozemku. Některé dřeviny (hlavně přímo nad dětským hřištěm a chodníkem) byly již v minulosti ošetřeny. Nyní byly ponechány bez zásahu nebo je navrženo provedení bezpečnostního řezu v horizontu několika let. Ke kácení byl navržen jasan s rozsáhlým poškozením kmene u oplocení hřiště, jasan s poškozenou bází v těsné blízkosti nově vyasfaltovaného chodníku, neperspektivní jasan na okraji pozemku s opakovanými tlakovými vidlicemi a jeden z jasanů s poškozením kmene sekýrou v blízkosti elektrického vedení. Takto poškozeno bylo bohužel několik dřevin v této lokalitě.

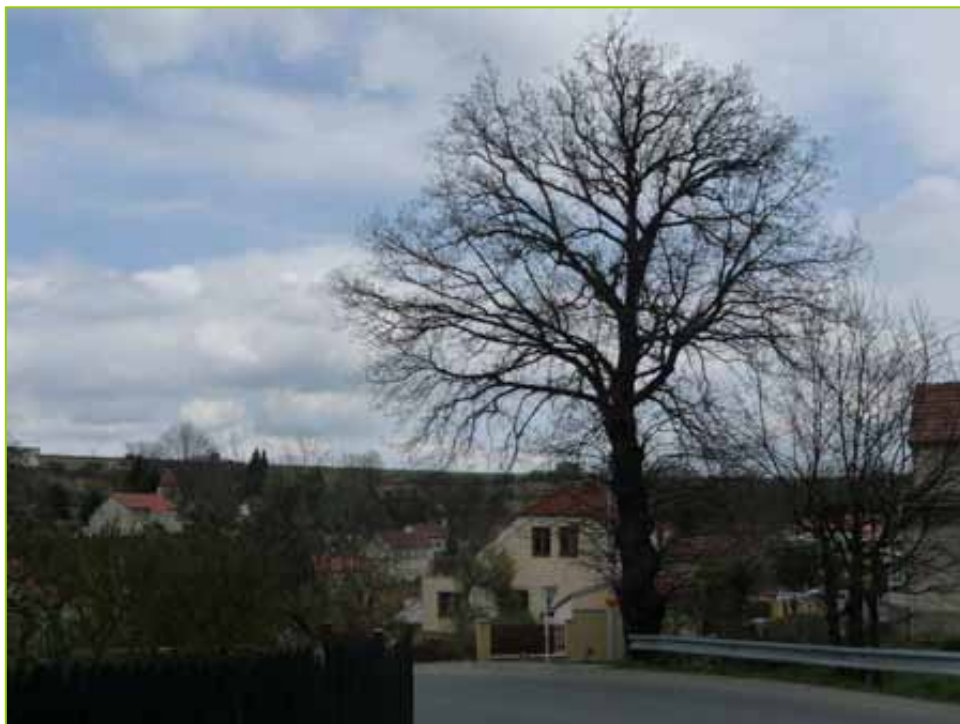
V blízkosti parčíku najdeme jeden z nejmohutnějších dřevin v centru obce – na křižovatce ulic Rýznerova x Na Parcelách roste dub o průměru kmene 80 cm. Jeho vitalita je poměrně dobrá, spodní větve byly odstraněny z důvodu blízkého elektrického vedení. Rány bohatě obrostly výmladky, se kterými je třeba do budoucna také pracovat.

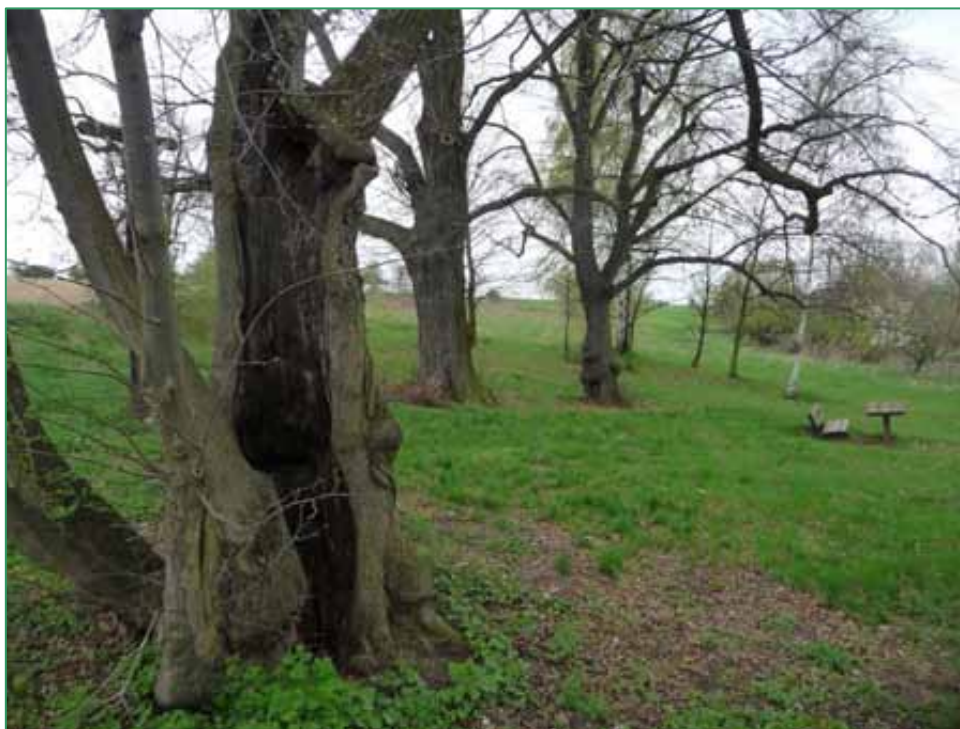
Podél ulice Ke Křížku bylo hodnoceno několik dubů (navržen bezpečnostní řez z důvodu výskytu silných suchých větví nad sousední zahradou), mladé jasany, smrky a douglaska byly ponechány bez zásahu. Na prostranství U křížku roste pět mohutných lip uzavírajících obec z jihu a dotvářejících charakter tohoto odpočinkového a pietního místa. Zajímavá je jedna z lip s otevřenou centrální dutinou, minimální zbytkovou stěnou a sekundární korunou. Přes rozsáhlá poškození má strom dobrou vitalitu, kalusuje a jeho perspektiva setrvání do budoucna je stále dlouhodobá.

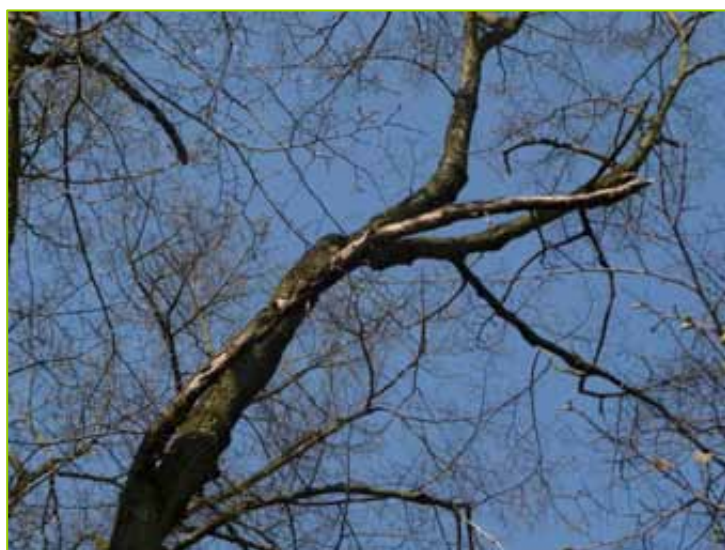
#### 1. suché větve v korunách stromů

Na všech hodnocených lokalitách je hojný pohyb osob, proto je provozní bezpečnost v místech pod dřevinami s mohutnými suchými větvemi v korunách na kritické úrovni. Většinu případů lze vyřešit řezem (základní zdravotní, bezpečnostní, redukční).

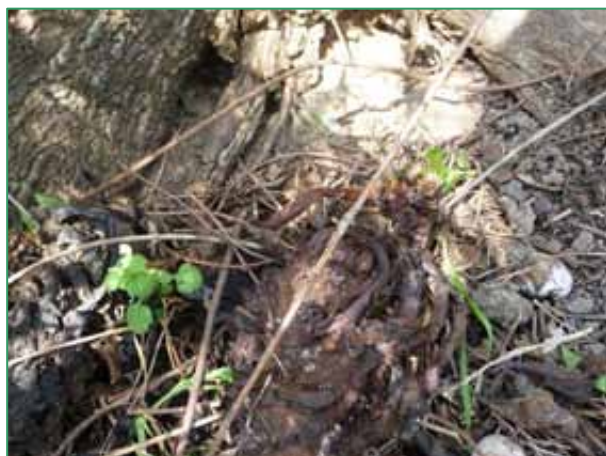
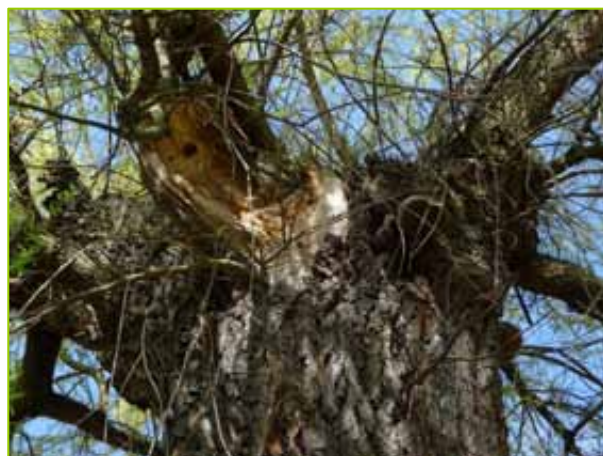
#### 2. rozsáhlé poškození kmene

U několika dřevin najdeme rozsáhlá poškození kmene – trhliny, dutiny. Některé stromy již nelze stabilizovat řezem a musejí být odstraněny, u některých pomůže redukční řez. Z důvodu podpory biodiverzity (hnízdící dutiny) bude prozatím ponecháno i torzo jasanu mezi potokem a budovou bývalého pivovaru. Na bazální části kmene u pajasanu v centru obce byly zjištěny zbytky plodnic šupinovky, pro zajištění stability je nutná jeho obvodová redukce. Stejný typ zásahu je potřeba provést u torza vrby napadené ohňovcem obecným.

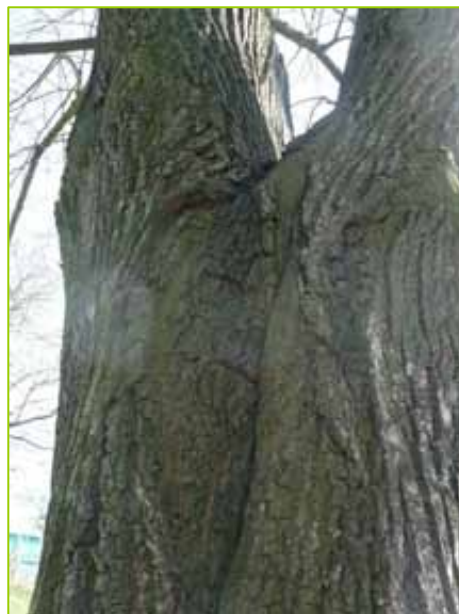
### 3. nestabilní tlaková vidlice

U několika dřevin se vyskytuje závažný růstový defekt – tlaková vidlice. Stromy již byly nebo nyní budou stabilizovány založením bezpečnostních vazeb, u jednoho neperspektivního jasanu bylo navrženo kácení.

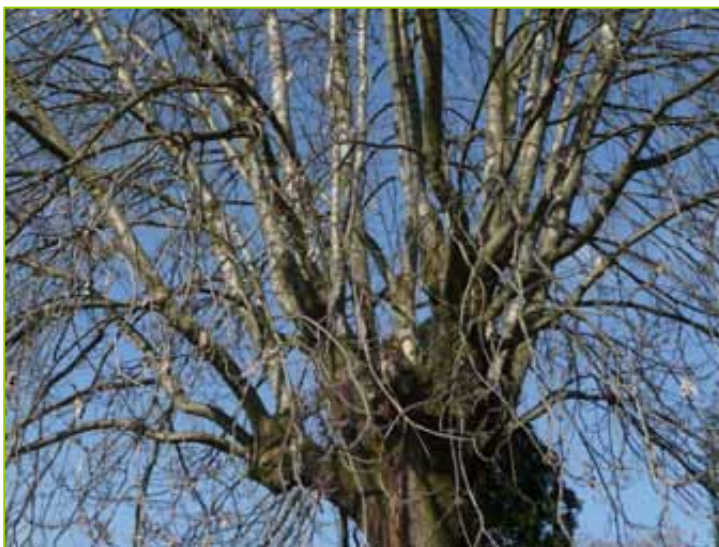
### 4. sekundární koruny

Několik dřevin v rámci zájmového území bylo v minulosti sesazeno, mají sekundární koruny v různé fázi vývoje (akáty na hřišti, jasanu na hřbitově). U některých jedinců je řešení toho problému již aktuální. Vyšší nebezpečí statického selhání sekundárních korun ponechaných delší dobu bez péče hrozí díky následujícím skutečnostem:

- b) Při v minulosti nevhodně provedeném radikálním sesazení vznikají velké řezné rány, které jsou v průběhu času infikovány dřevní houbou. Pokud je koruna ponechána samovolnému vývoji, vede postup rozkladu v nasazení kosterních větví často k jejímu rozpadu.

- c) Mezi jednotlivými výhony nefunguje apikální kontrola. Všechny výhony tak spolu soutěží o přístup ke světlu, aniž by byly nuceny tvořit postranní větve. Úhly nasazení jednotlivých větví jsou velmi ostré a často se mezi nimi vytvářejí defektní typy větvení (četná tlaková větvení u akátů na hřišti).

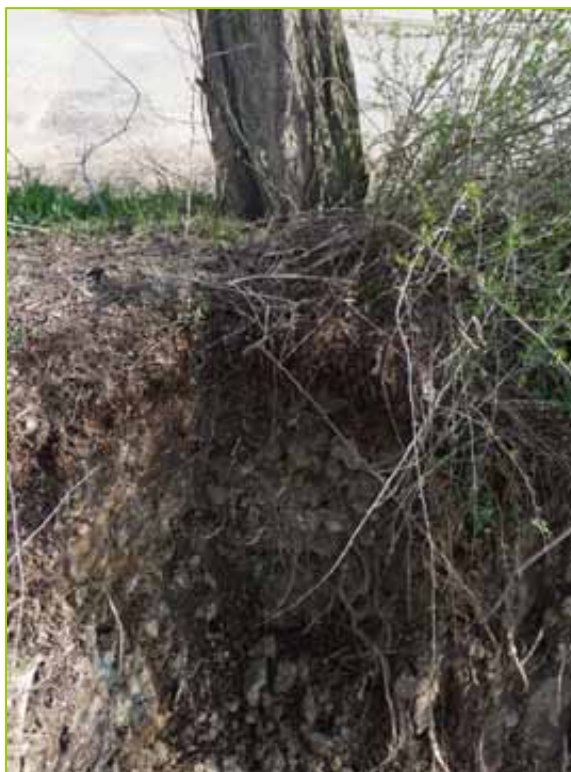
### **5. výkopy, stavební činnost v kořenovém prostoru dřevin**

V blízkosti několika dřevin byly prováděny zemní a stavební práce. Následky této činnosti v kořenovém systému mohou být velice negativní – stav dřevin může být v poměrně krátké době kritický nebo dokonce havarijní, kdy v důsledku přerušení kořenů příliš blízko u kmene bezprostředně hrozí selhání těchto jedinců.

Narušení kořenů se však projevuje i nepřímo, v delším časovém horizontu po provedených pracích (výkopy, navážky, nepropustné povrchy). Asimilační kořeny se vytvářejí, mohlo však dojít k poškození mohutných kotvících kořenů. Ty jsou postupně napadeny dřevní houbou a uhnívají. Strom pak ztrácí svoji stabilitu, protože nově vytvořené kořeny nepostačují k ukotvení. Hlavní riziko je v tom, že strom se může jevit jako vitální (nově vytvořené kořeny postačují pro jeho výživu), ale pod navázkou, nepropustným krytem či při nešetrném přerušení kořenů např. bagrem dochází k masivnímu rozvoji kořenové hniloby a tím velkému riziku statického selhání celého stromu. Tento popsáný stav se vizuálně velice obtížně zjišťuje. Proto je nutné stromy v místech poznamenaných úpravami terénu monitorovat nejlépe dvakrát ročně. Určitým ukazatelem kořenové hniloby může být např. prosychání periferie koruny, výskyt plodnic dřevních hub na bázi kmene nebo na povrchu půdy v místech nad odumřelými kořeny. Takové stromy jsou pak nebezpečné a je nutné jejich bezodkladné odstranění!

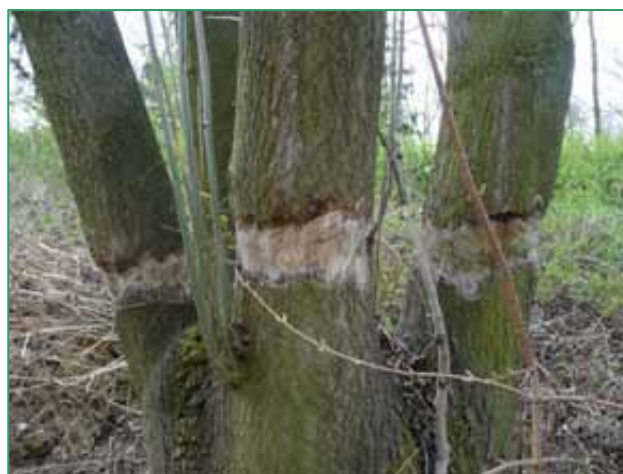
### **6. obřezané stromy**

U několika dřevin v okrajové partii parčíku byl poškozen sekyrou kmen po celém obvodu. Ve většině případů se jedná o fatální poškození, které díky přerušnému transportu látek způsobí odumření stromu. Některé z takto poškozených stromů však byly na místě ponechány, aby bylo možné do budoucna sledovat jejich stav, zda a do jaké míry jsou dřeviny schopné takové poškození hojit a přestát.
